## OLA HANSSONS ROSEMALING HENTET UT AV MØRKET

Niels Gerhard Johansen

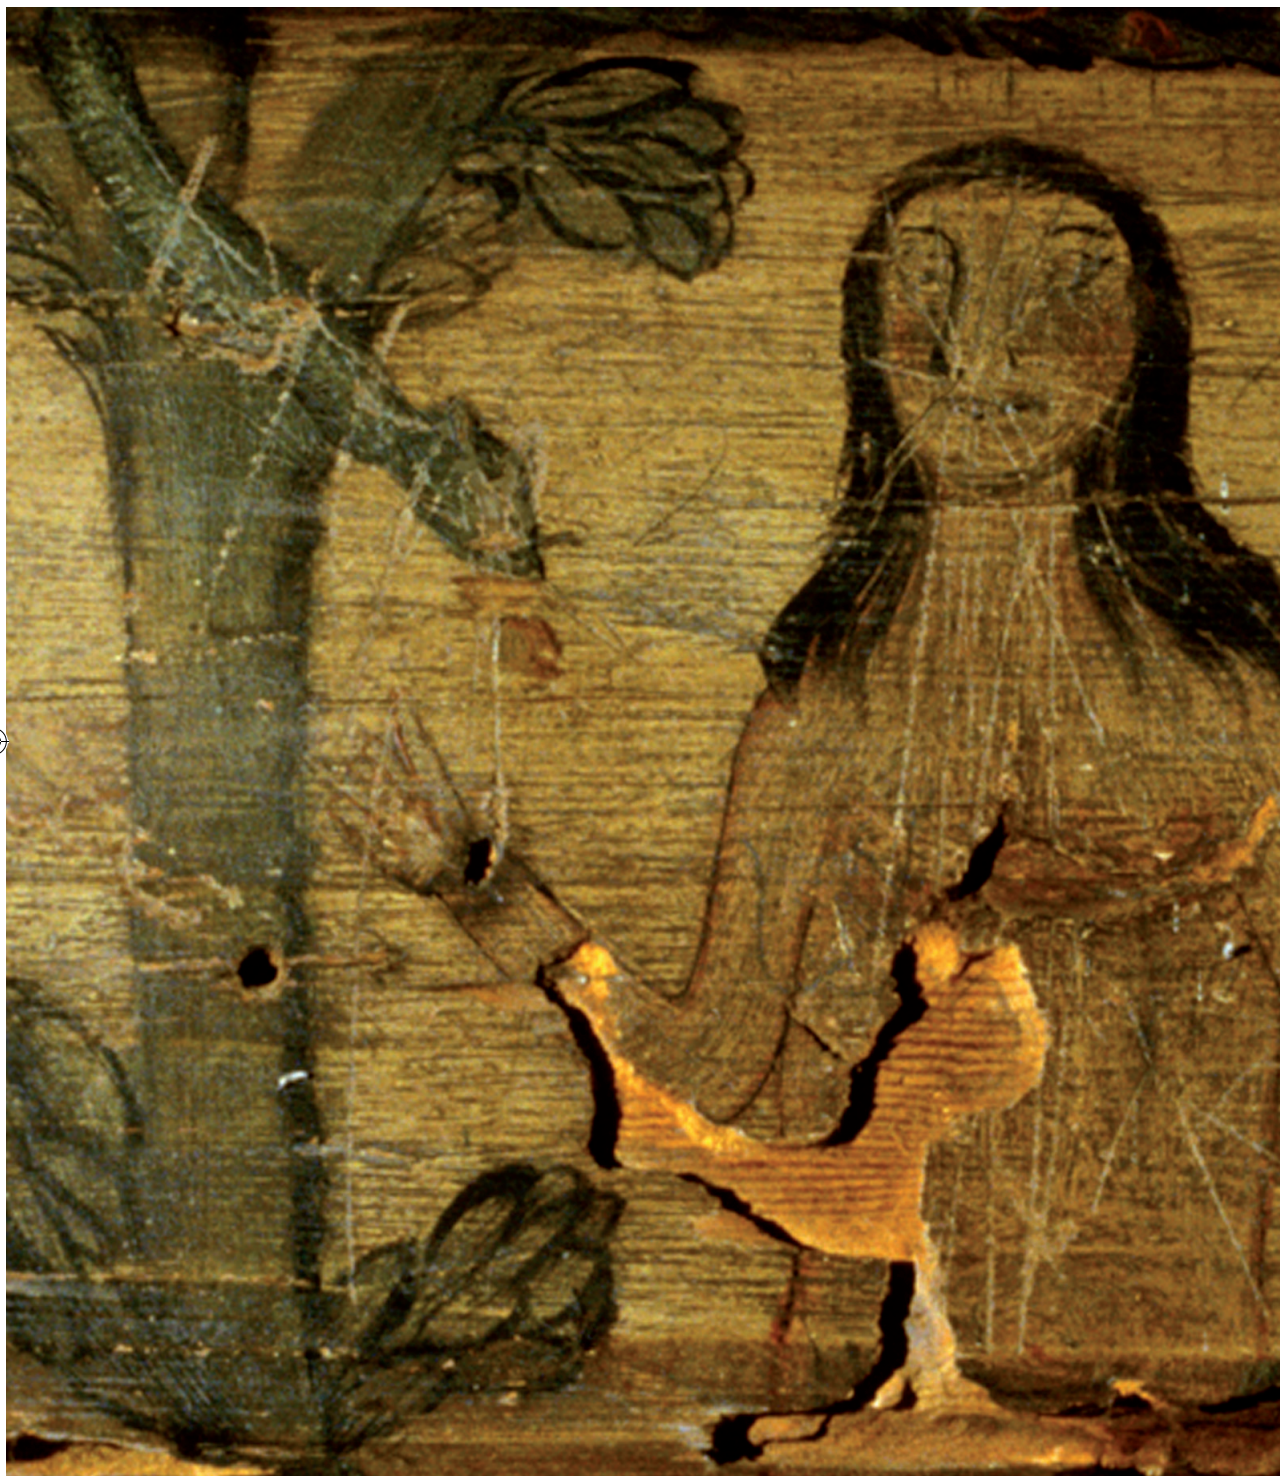
Eva lot seg friste av slangen... .... og slangen (insekklarven) lot seg friste av Eva. Foto: Niels Gerhard Johansen.

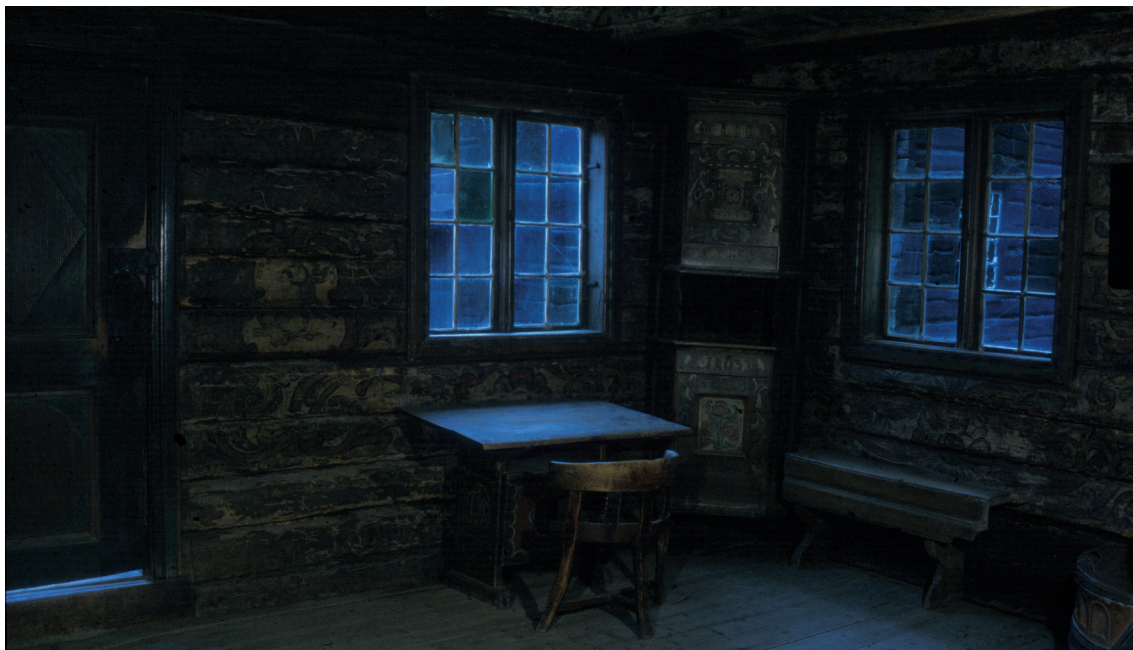
Det mørke interiøret i Cappelenstugu før konserveringsarbeidet ble igangsatt våren 2003.

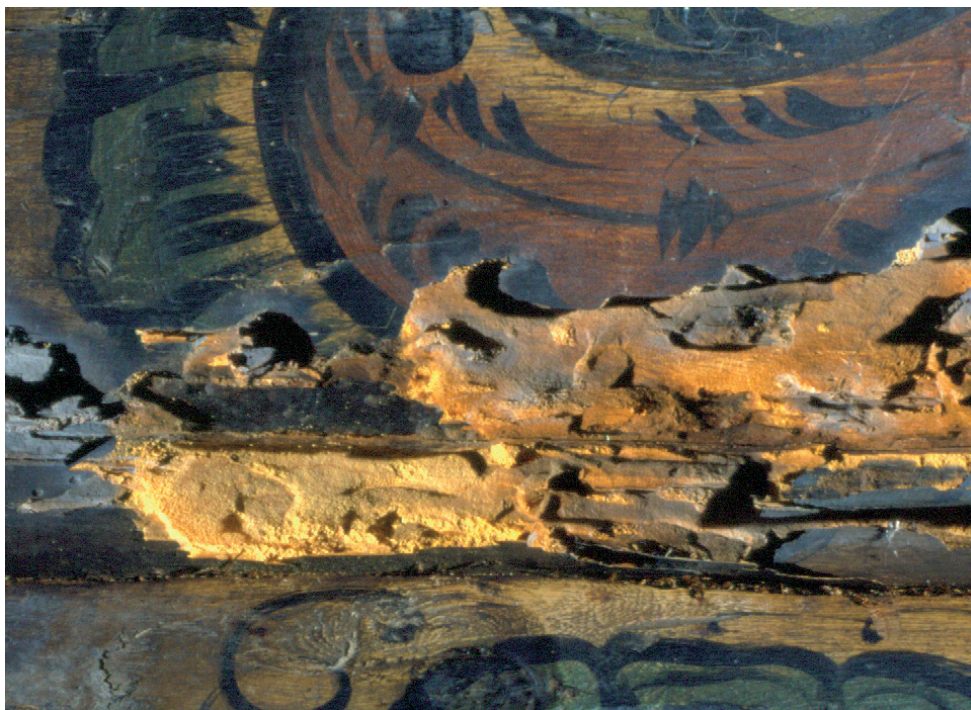
Det har vært flere generasjoner av insektangrep i laftestokkene. Det lysegrå pulveret som ses til venstre er rester av påsprøytet pesticid, men virkningen har vært begrenset, for litt lengre til høyre har neste generasjon insekter fortsatt å spise av treet.

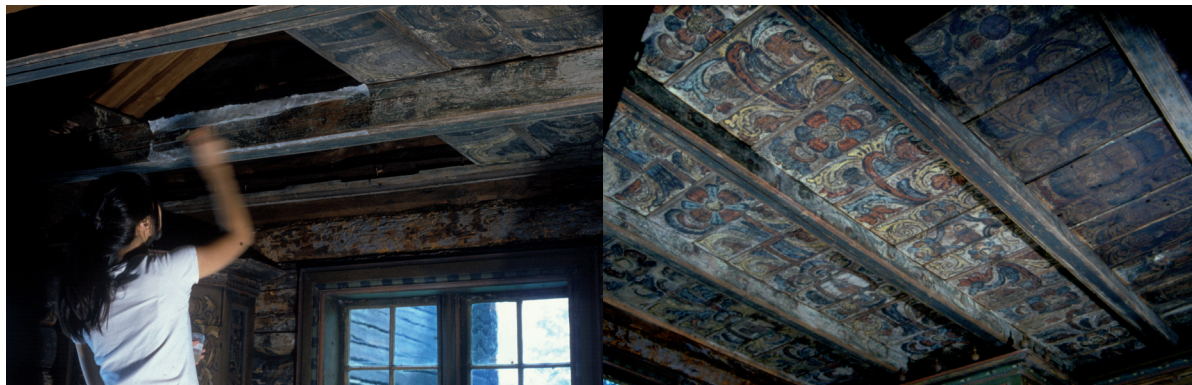
“Den sorte firkant” - et område av taket som ikke ble rensset og som viser hvor vanskelig det var å se rosemalingen før prosjektet ble satt i gang.  
Foto:  
Niels Gerhard Johansen.

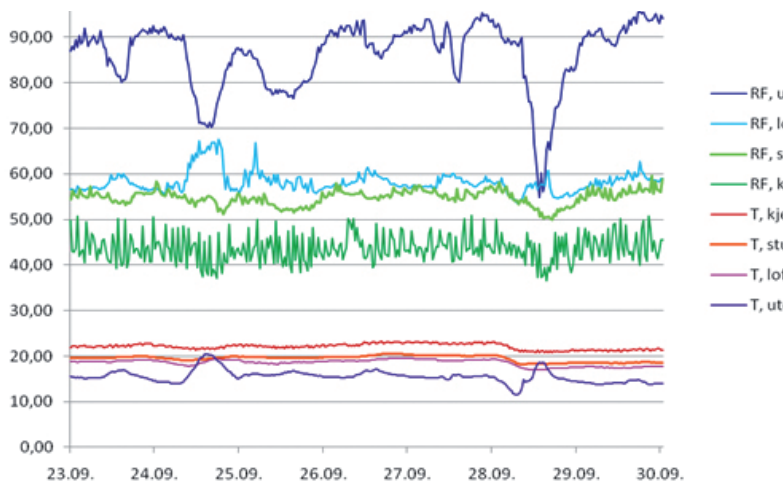
Fig. 1:  
Måling av temperatur  
(T) og relativ luftfuk-  
tighet (RF) i og uten-  
for Cappelenstugu  
siste uke i september  
2006. Tilfeldigvis falt  
valget på en uke med  
uvanlig høy tempera-  
tur for årstiden.

Fig. 1 viser klimaforskjellene mellom de ulike etasjer i huset og luften ute. En bygning uten klimaregulering er prisgitt variasjonene i uteklimaet, men målingene i Cappelenstugu viser at avfukteren klarer å motvirke disse og holde luftfuktigheten på et jevnt og tilstrekkelig lavt nivå. Luftfuktigheten holdes mellom 40 og 50 % RF i kjelleren hvor avfukteren er plassert, og selv om målingene er foretatt før glassburet ble bygget, er effekten i stuen tilstrekkelig til å holde RF mellom 50 og 60%, og selv loftrommet holdes under den kritiske grensen på 70% RF. Med gode måleresultater og uten tegn på ytterligere insektangrep siden avfukteren ble installert i 2006, tyder alt på at insektproblemet nå er løst.

holde treverket så tørt at insektangrep kan unngås helt. Rent konkret ble det installert en absorpsjonsavfukter i kjelleren. Denne styres av en hygrostat som aktiverer avfukteren når RF overstiger 50 %. Avfukteren vil da tilføre et stadig overskudd av tørr luft og holde et gunstig klima inne selv når det blir høy luftfuktighet ute. Den tørre luften fra avfukteren finner selv vei opp gjennom stuegulvet, slik at det ikke var nødvendig med bygningsmessige inngrep ut over tetting av den sekundære grunnmuren med leirmørtel.

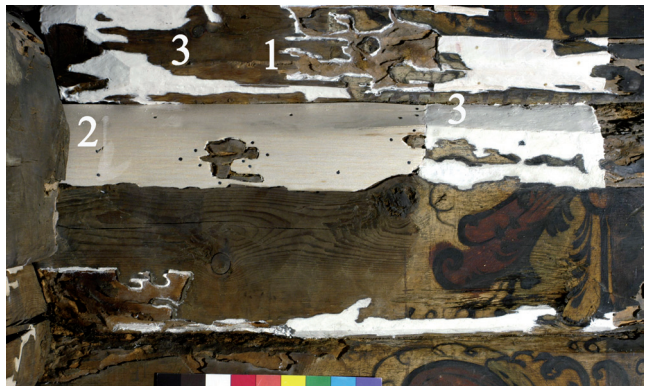
Metodeutprøving for  
utfylling av insekt-  
spist tre. 1: Minimal  
utfylling under bevart  
overflate. 2: Reversibel  
utfylling med balsatre.  
3: Utfylling med kitt.  
Fotografiet gir også et  
inntrykk av skadenes  
omfang.  
Foto:  
Niels Gerhard Johansen.

Metode 1 ble valgt fordi den ga den nødvendige støtte samtidig som den viste seg å bedre den estetiske opplevelsen betydelig, fordi utfyllingen fjernet den sterke skyggedannelsen under flakene og reduserte dermed omfanget av forstyrrende kontraster i veggmaleriene. Videre forsøk førte til utvikling av en innfarget kittblanding med en nøytral farge mot treet. Dette ga minimalt med kontrast og enda mindre fokus på

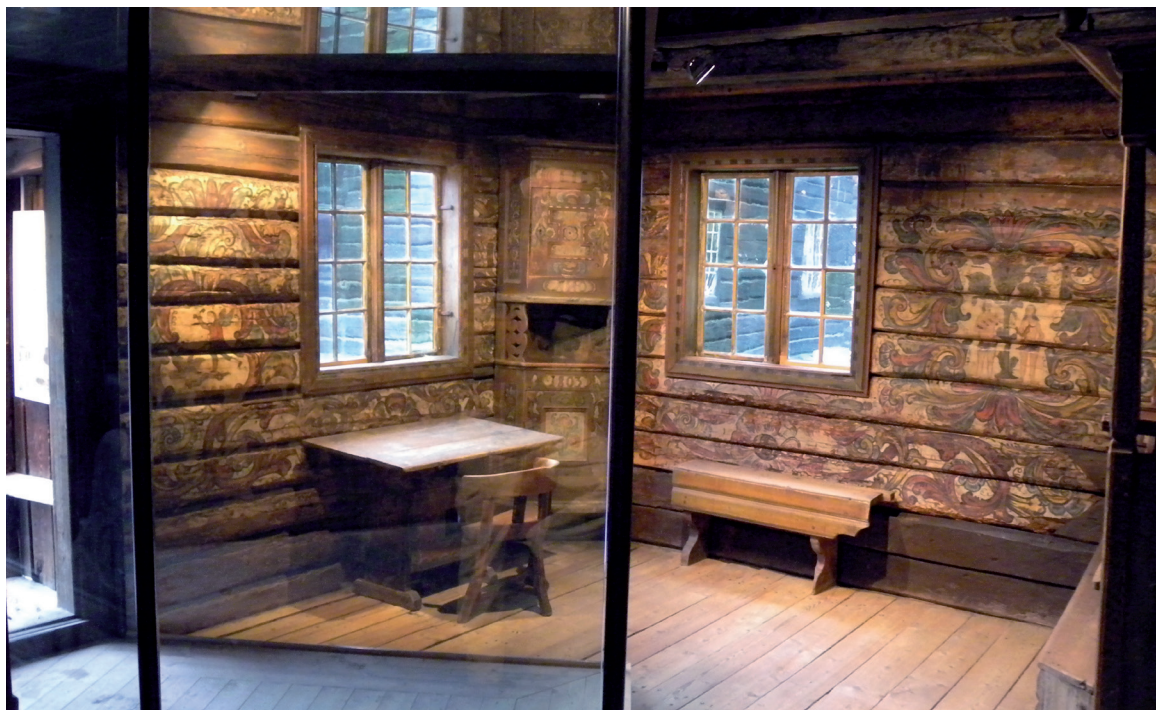
Glassburet er designet av Mogens With, arkitekt på Norsk Folkemuseum. Foto: Niels Gerhard Johansen.

Lesbarheten ble ytterligere forbedret ved at glassburet fikk påmontert lys som aktiveres med bevegelsessensor. Sistnevnte sikrer at lyset kun er på når det er publikum tilstede, og dermed reduseres både strømforbruk og unødvendig lysnedbryting. Glassburet er en direkte gevinst for bevaringen av interiøret fordi det gir bedre sikring, men fremfor alt fordi det er tett og skaper en lukket klimasone, hvor det nå er mulig å få en effektiv klimastyring. Glassburet ble dessuten bygget inn i stuen på et eget gulv og uten inngrep i originalmaterialet.
