MUFFESKJØTER, SOILRØR OG KUHLOKABLER?

PROBLEMSTILLING OG KILDEmateriale

HØYT TRYKK I WESSELS GATE 15

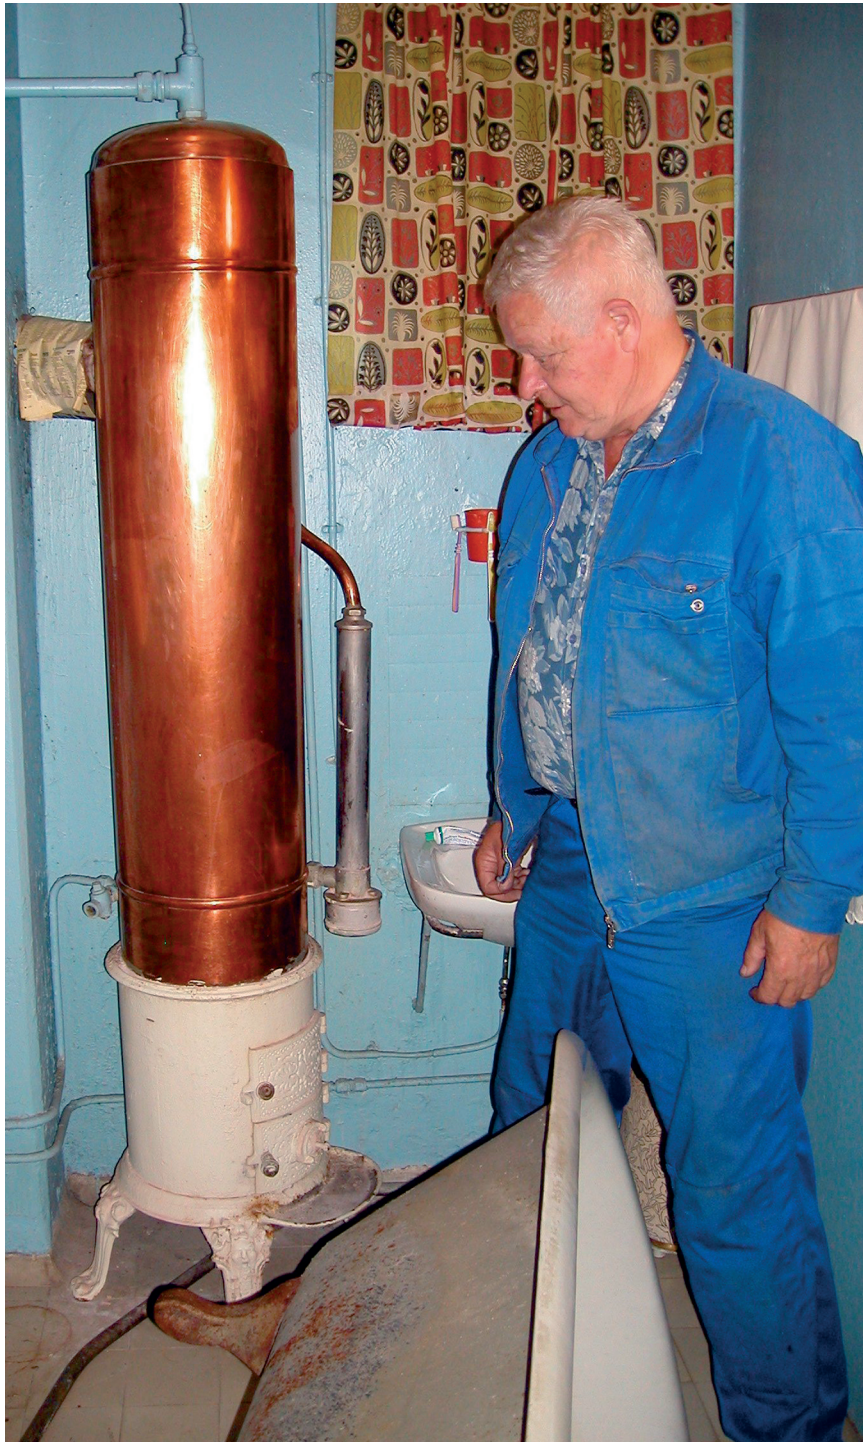
Rørlegger Bjørn Øen
i ferd med å demon-
tere badeværelset til
Odvar Adolf Schiøll
i Wessels gate 11
i 2002.

I døren inn til leiligheten sto Odvar Adolf Schiøll. Han var ikke særlig glad for beslutningen om at alle beboerne i Wessels gate 11 skulle bytte ut både bad og kjøkken. Begge fungerte jo som de skulle med de få oppgraderingene familien Schiøll hadde foretatt fra de flyttet inn her rundt 1930. Badeværelset med vedfyrt varmtvannsbereder hadde fått ny WC og håndvask en gang på 1970-tallet. Kjøkkenet hadde på 1950-tallet fått en ny oppvaskkum under den lille varmtvannsberederen, «Hot-Water», fra 1930-tallet. Ellers var alt ved det samme.

Besøket resulterte i at museet tok med seg både badeværelset og «Hot-water'en». Slik startet museets satsing på et felt innen kulturhistorien som knapt noen andre museer i landet har viet særlig stor oppmerksomhet – *hjemmets teknologi*. Vi bestemte oss for at leiegården fra Wessels gate 15 skulle få en så historisk korrekt teknologi som mulig. For noe av det mest tidstypiske i enhver bolig er måten man har løst utfordringene knyttet til varme, lys og vann. Samtidig er det disse elementene i interiøret som vi gjerne river og endrer for å oppruste boligen. Dette er et problem for museene når vi skal lage historiske interiører. «Nøkkelgjenstander» tas vare på: Noen ender opp på museer, mens andre går i arv. Og museene er avhengige av disse tidstypiske gjenstandene for å gjenskape fortidige interiører på en forståelig måte. Men gamle vannrør, badekar, kuhlokabler og oppheng for utdaterte lamper havner på skraphaugen, til tross for at det er innlagt vann, elektrisitet og teknologiske nyvinninger som har endret norske hjem grunnleggende de siste 150 årene. Hvorfor blir da ikke historisk korrekte ledninger og rørsystem sett på som like viktige som historisk korrekte farger i de interiører som

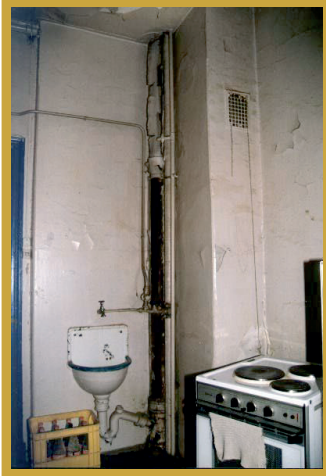
Til venstre:
Rørlegger Bjørn Øen
monterte rørstammen
med tjæredrev
og bly før både den
og utslagsvasken
igjen fant sin plass i
«det nye» kjøkkenet
i «Ein norsk heim i ei
ny tid – 1905».

og skruer var nye, og de unge rørleggerne strevde med å montere det gamle, tunge støpejernsrøret vi hadde fått tak i til kjøkkenet. Dette var det mest underlige oppdraget de hadde fått hittil i sin yrkeskarriere! Men vi kunne heller ikke forvente at dagens rørleggerbedrifter har det gamle rørleggerfaget som spesialkompetanse. Vi innså at vi trengte både flere gamle rør og rørdeler samt mer kunnskap om dette faget som åpenbart hadde endret seg betraktelig, særlig de siste 50 årene.

Utslagsvask og tappekran fra omkring 1900 hadde fulgt med gården fra Wessels gate til museet. Både byggetegninger og dokumentasjonsbilder fra før gården ble revet viste hvor de opprinnelige rørstammene hadde stått. Men

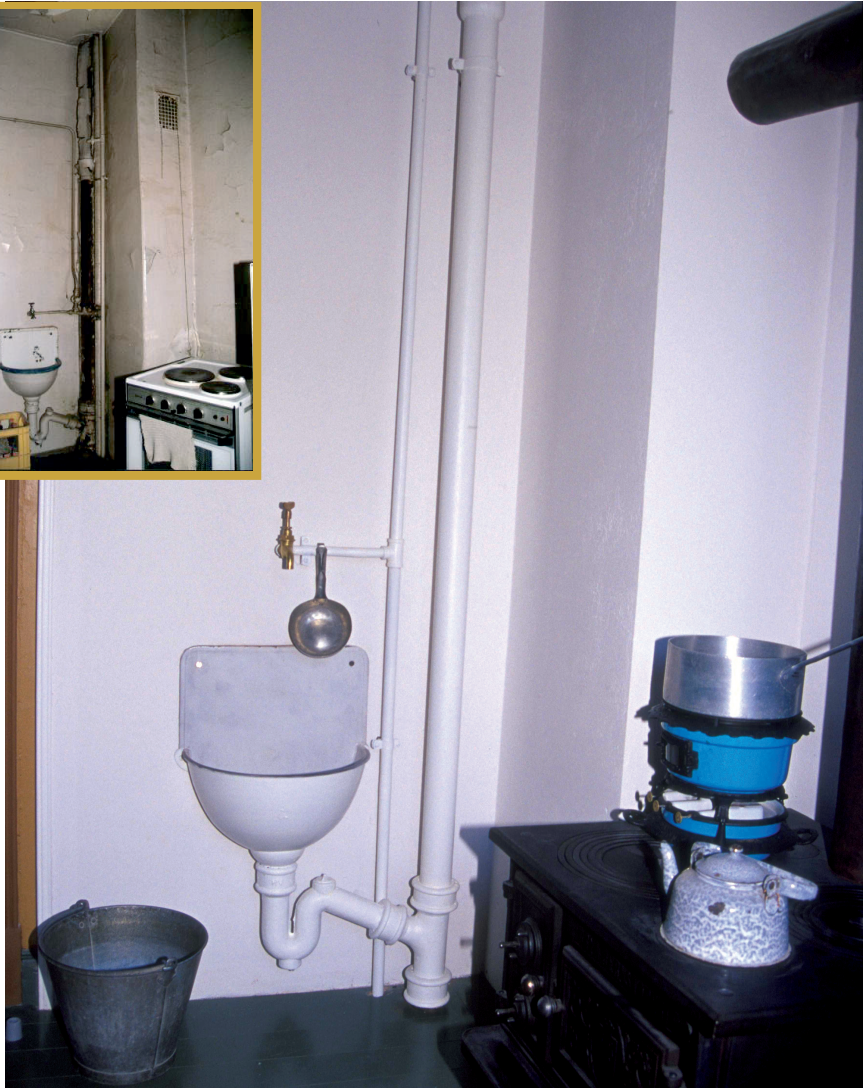
S. 96 venstre:
Kjøkkenet fra hoved-
fløyen i andre etasje
Wessels gate 15 før
riving. Dokumen-
tasjonsbildet var
en viktig kilde for
rekonstruksjon av
kjøkkenet i leiligheten
fra 1905, som
ligger på samme sted
som det gjorde da
gården var ny i 1865.

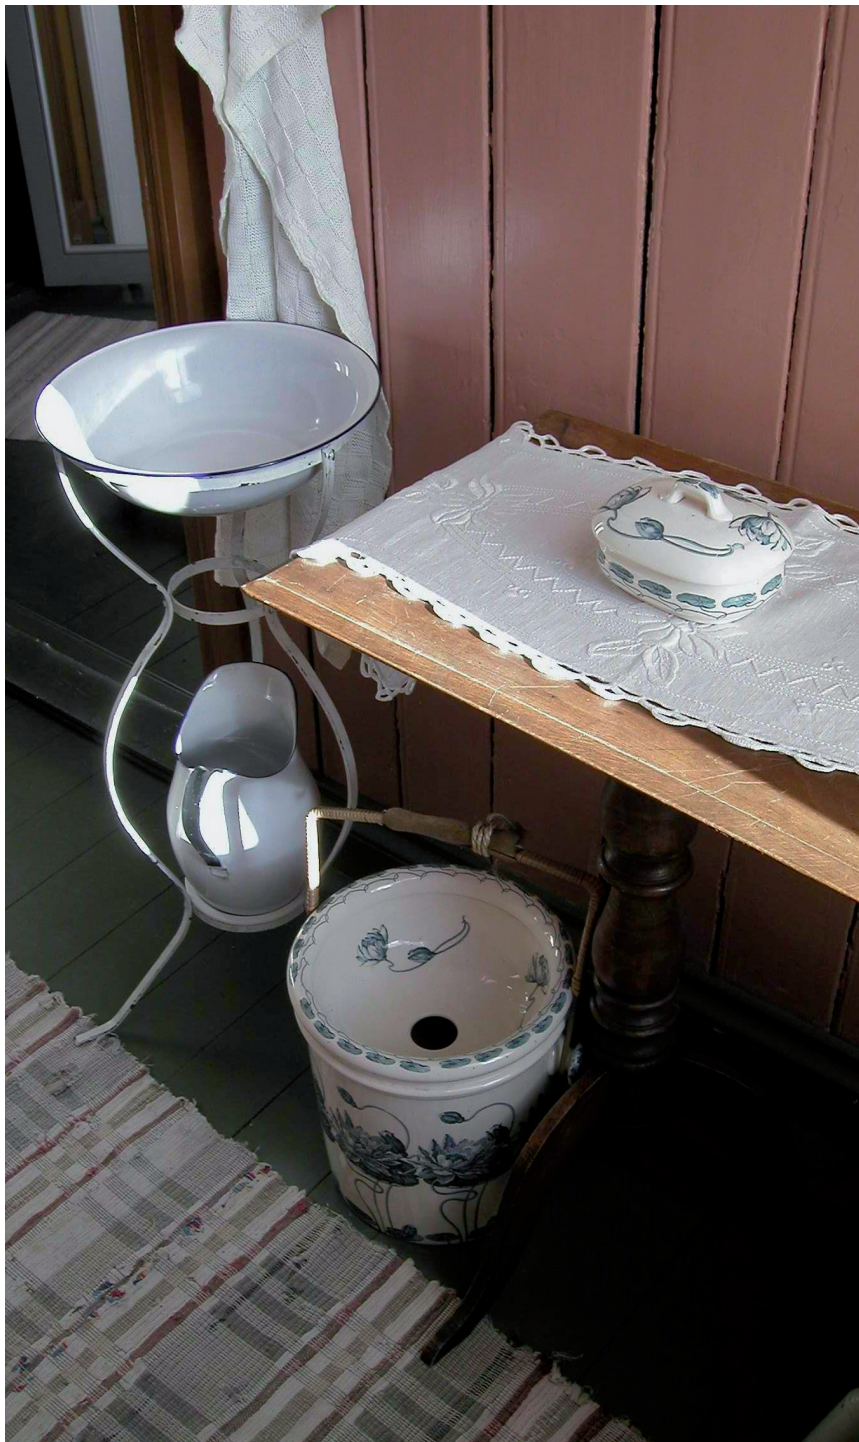
Vaskevannsfat og
dobøtte i pikeværel-
set i leiligheten «Ein
norsk heim i ei ny tid
– 1905».

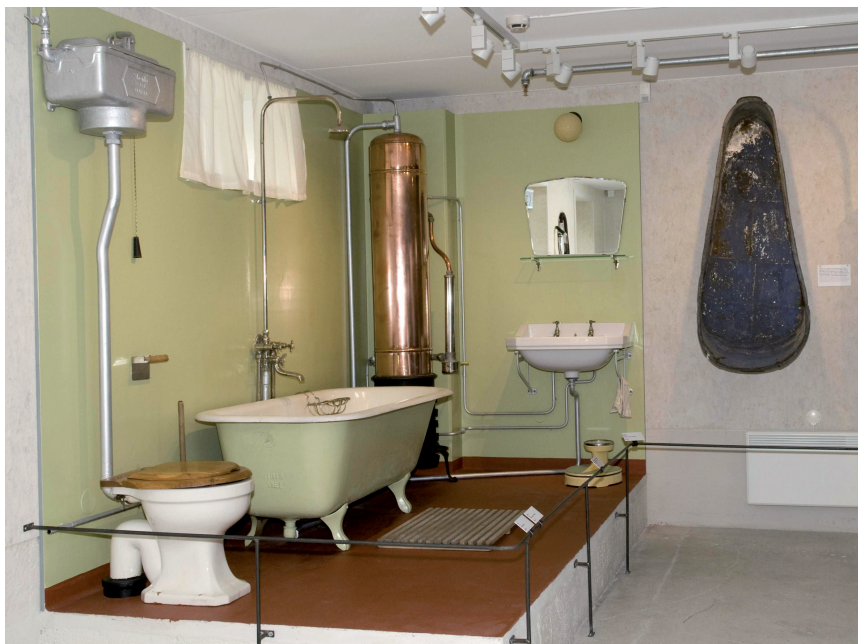
Deler av badeværelset til familien Schiøll fra Wessels gate 11, tilbakeført til slik det kan ha sett ut på 1930-tallet. I utstillingen «Hjemmets teknologi» i kjelleren i Wessels gate 15 på museet.

De som besøker Wessels gate 15 på museet i dag må helt ned i kjelleren for å se et bad fra tiden før 2002. I utstillingen «Hjemmets teknologi», har badeværelset til Odvar Adolf Schiøll, som vi møtte innledningsvis, fått plass. Med god hjelp fra vår «historiske rørlegger» Bjørn Øen og hans tidligere kollega Odd Jørgen Marstein fra rørleggerlinja på Sogn videregående skole, ble badeværelset tilbakeført til slik det så ut i 1930. Familien Schiøll var kanskje en av de få heldige i nabolaget som hadde innlagt bad allerede i 1930. Nabo-jenta Birgit Bastiansen (f.1923) i Wessels gate 15, måtte helt til Bislet Bad for å få seg en hel kroppsvask:

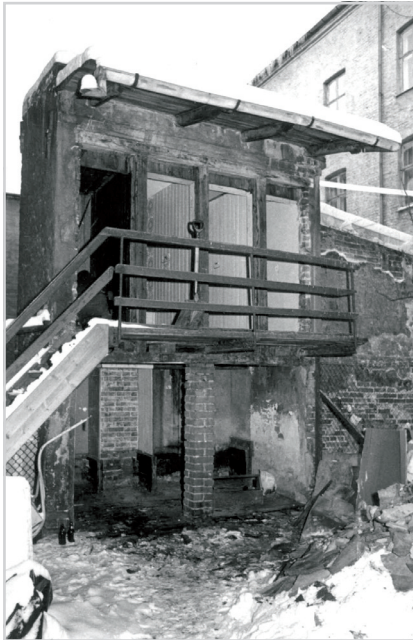
Venstre:

Utedo fra Smålensgata I på Vålerenga i Oslo før riving i 1980. Utedoen står nå gjenoppført i bakgården til Wessels gate 15 på museet.

Utedoen som nå står i bakgården i Wessels gate 15 på museet, kommer fra Smålensgata 1 på Vålerenga i Oslo. Den ble oppført i 1887, revet og overført til Norsk Folkemuseum i 1980, men først i 2009 gjenreist i bakgården til Wessels gate 15. Denne utedoen er nokså lik den som opprinnelig sto i Wessels gate. Den har like mange avlukker, men én etasje mer.

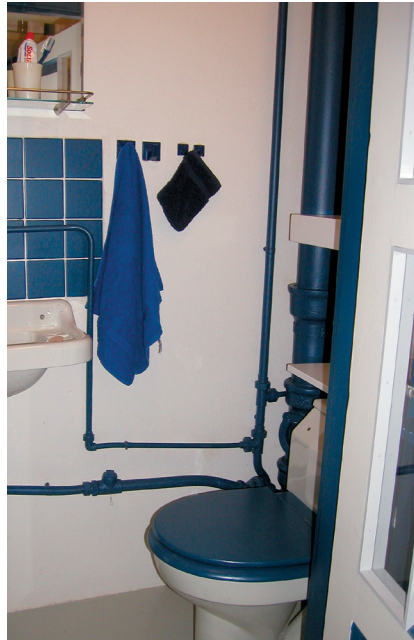
Høyre:

Den rekonstruerte doen i «Alvhilds hybel - 1982».

Alvhild Ulset hadde selv malt dolokk, soilrør og fliser over vasken i blått. En viktig detalj var dorullen, som ifølge Alvhild alltid var blå. Det var ingen lett oppgave for museet å skaffe til veie en blå dorull, men under et ferieopphold i Polen i 2005 fant prosjektkoordinator endelig en blå dorull, som ble godkjent av Alvhild.

«Alvhilds hybel – 1982» tvers over gangen for det pakistanske hjemmet har fremdeles den originale «Idoen» fra rundt 1950. Alvhild fortalte oss at dette lille rommet, som kun består av et gammelt vannklosett og en liten håndvask med tappekran for kaldt vann, var det beste rommet i hybelen. Her foregikk det meste. Hun spiste til og med maten sin her om vinteren – fordi det var det eneste rommet i hybelen som ble godt og varmt og hvor maten ikke frøs på tallerkenen! Alvhilds hybel ble rekonstruert ut fra hennes *minne* om hvordan den så ut da hun bodde her på 1980-tallet. Da hun ble forevist dokumentasjonsbilder av samme do fra 1999, strømmet minnene på. Hun hadde egenhendig frisket opp det lille rommet med å male det i blått og hvitt – blå do og blått kloakkrør i hjørnet – og ingen synlige endringer var blitt gjort her siden Alvhild flyttet ut. Ettersom museet tok vare på alt av inventar fra denne hybelen, lot også doen seg rekonstruere ned til minste detalj. Også her fikk vi hjelp av vår «historiske rørlegger» Bjørn Øen. Vann- og kloakkrør ble montert slik de en gang ble da doen ble installert her rundt 1950, med tidsriktige rørbend- og klammer, tjæredrev og bly.

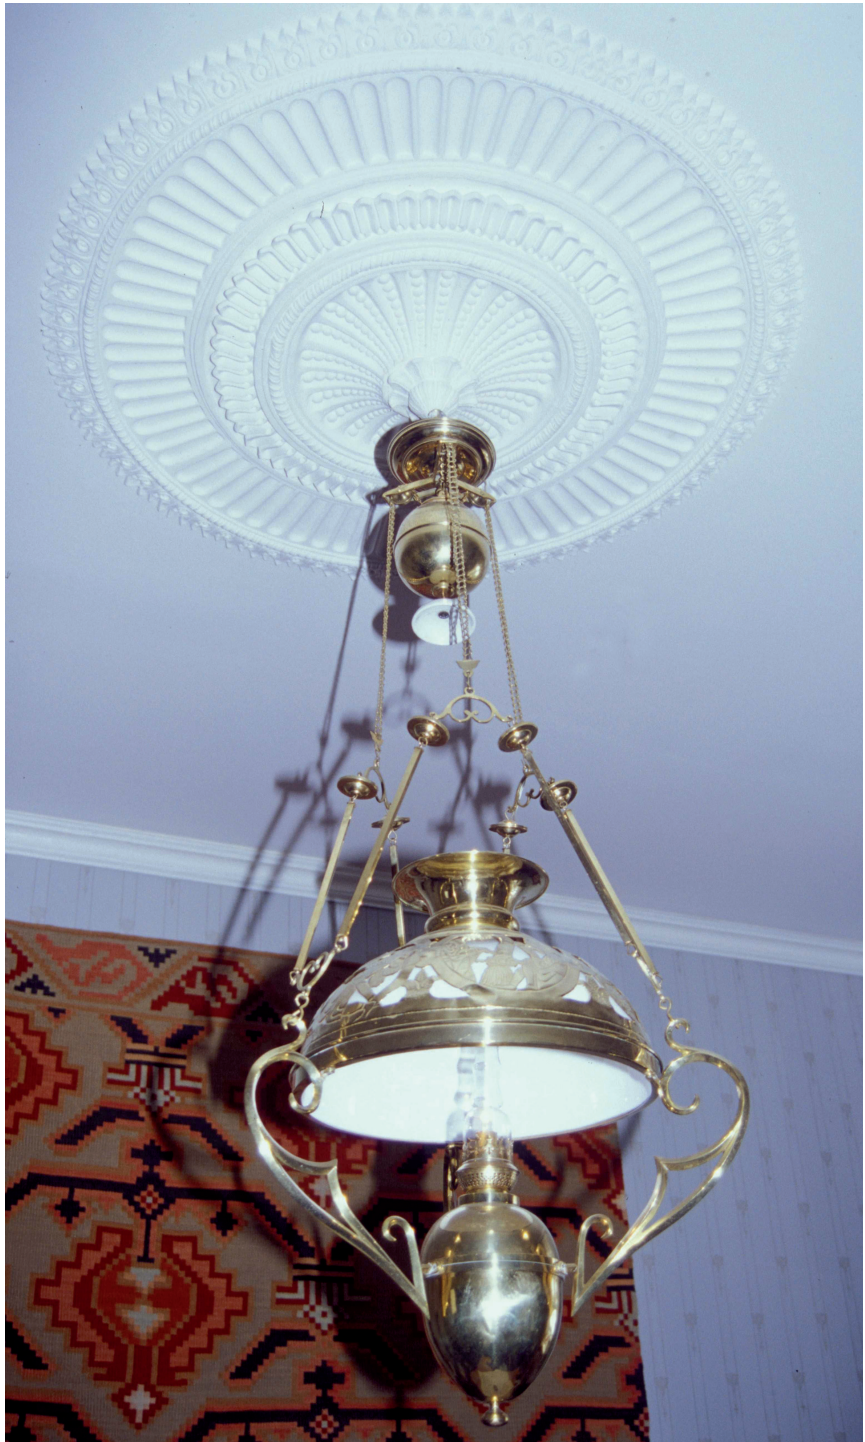
Parafinlampe og gips-
rosett i dagligstuen
til «Ein norsk heim i
ei ny tid – 1905».

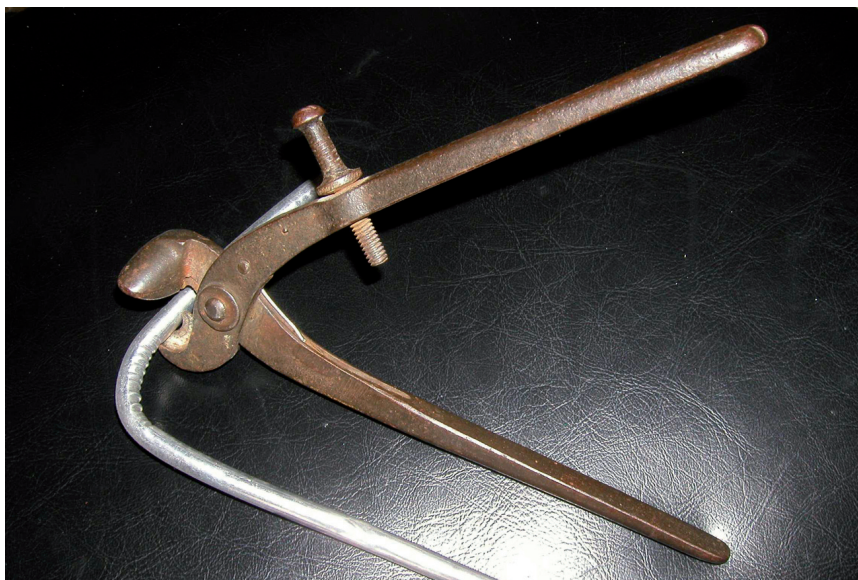
Kuhlotang og kuhlokabel brukt i leiligheten «Vaskekonaen Gunda Eriksens hjem – 1950».

Men den pensjonerte elektrikerens la merke til detaljer vi andre ikke så. Hva med det elektriske anlegget? «En gang mellom 1930 og 1950 ville det vært naturlig å legge kuhlokabler her», sa han. Med malerisk innlevelse fortalte han hvor flotte disse var: Sølvfargete, aluminiumsbelagte elektriske

kabler med karakteristiske hakk der hvor kablene ble bøyd. Og ved nærmere studie av dokumentasjonsbildene av Gunda Eriksens hjem i Vika tatt i 1958, så vi at Gunda også hadde hatt kuhlokabler i sitt hjem.

Vanskeligere ble det med leiligheten «Slik vil vi bo – 1935». Vi hadde allerede samlet inn mengder av tidsriktige bakelittbrytere og koblingsbokser fra demonterte anlegg, men rullen med ubrukt kuhlokabel var brukt opp. Her måtte vi dessverre gjenbruke gamle kuhlokabler, som vi gjennom flere år hadde samlet inn til prosjektet. Resultatet ble ikke optimalt, men vi hadde heldigvis såpass mange hele lengder med kabel både med og uten knekker, at de lot seg skjøtes ved koblingsboksene, og knekkene ble innpasset i vinkelen mellom vegg og tak.²⁸

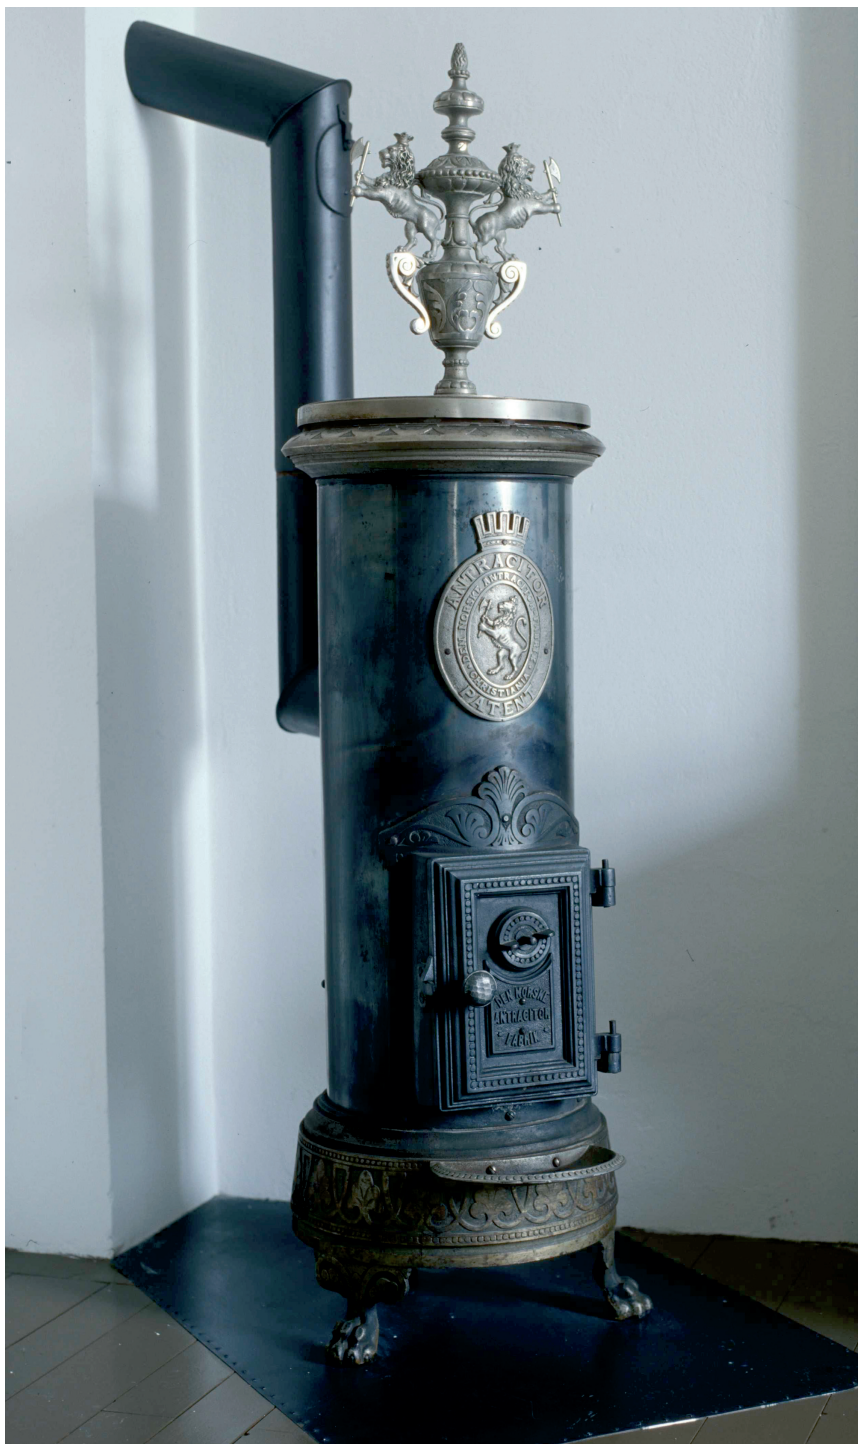
«Antracitorovn» i dagligstuen til «Ein norsk heim i ei ny tid – 1905».

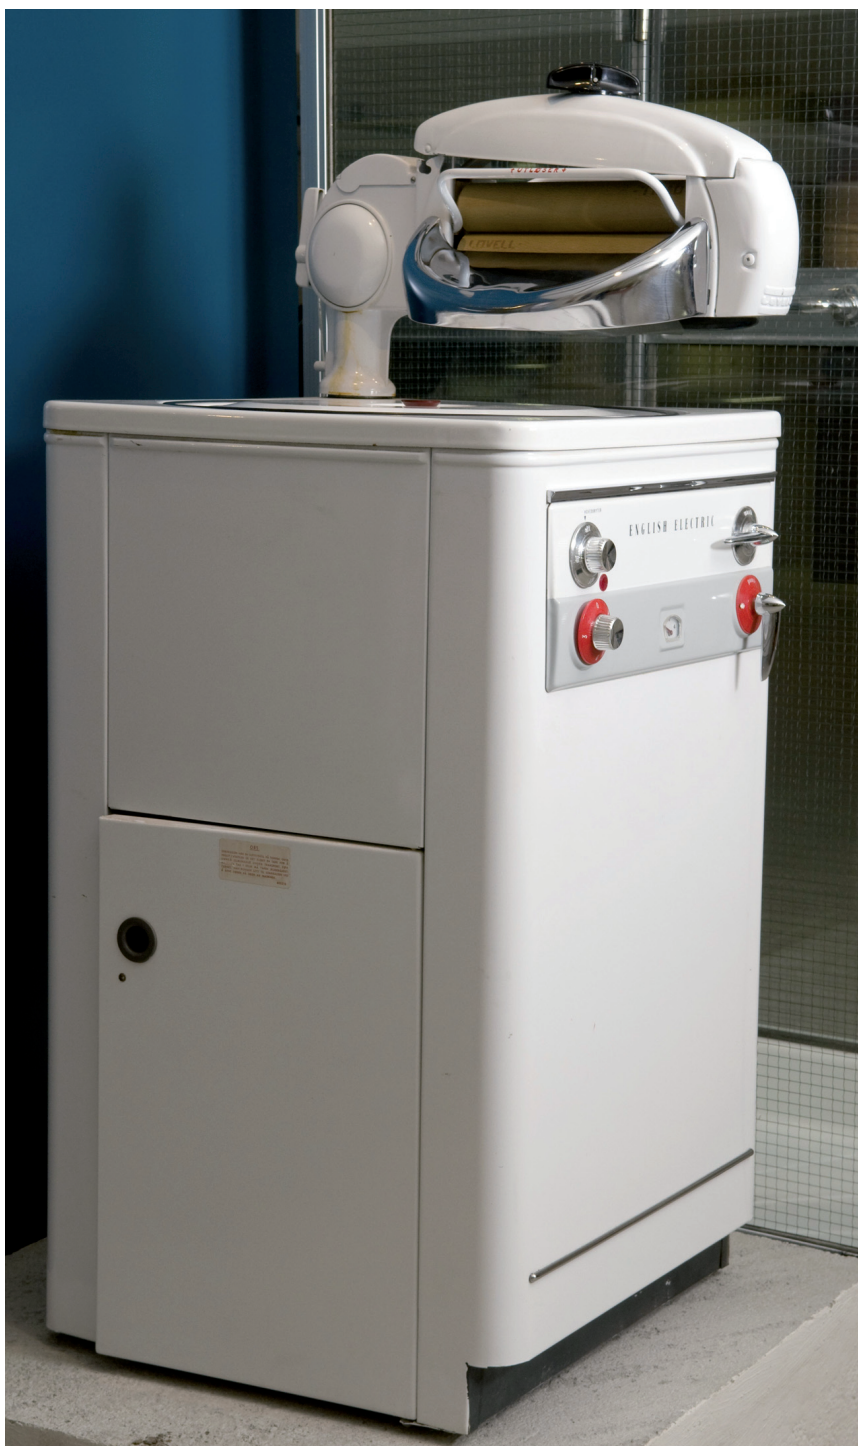
Vaskemaskin fra 1964.

Mange var skeptiske til de nye, elektriske vidundere. Vaskemaskinen til venstre ble kjøpt i 1964 hos *Sørensen Kjøkken AS* på Lillestrøm for kr 1220. Marie Elida Halvorsen hadde lenge klaget til sin mann Kåre Henry om hvor tungvint arbeidet med klesvasken var. Hun kokte tøyet i bryggerhuset hjemme, og siden de bodde like ved Glomma, ble tøyet skyllet der. Hun ønsket at Kåre Henry skulle hjelpe henne med å bære tøyet til og fra Glomma, men det ville han ikke. Plutselig en dag, i 1964, kom Kåre Henry hjem med en splitter ny vaskemaskin til Marie Elida. Hun likte det ikke, de hadde dårlig økonomi og en vaskemaskin var bortkastede penger, mente hun. Hun ønsket bare bærehjelp. Det endte med at hun skeptisk prøvde maskinen to ganger. Men hun synes den bråket for mye og registrerte at strømregningen var blitt høyere. Vaskemaskinen ble dermed ikke brukt flere ganger. Den ble stående i vaskekjelleren, og Marie Elida fortsatte å vaske tøyet i bryggerhuset og skylle tøyet selv i Glomma helt fram til hun døde i 2001. Historien ble fortalt oss av Kåre Henry og Marie Elidas datter. Hun mener at moren gjorde dette kun på trass og i skuffelse over at mannen ikke ville hjelpe henne med å bære klesvasken til og fra Glomma. Vaskemaskinen fra Lillestrøm står nå i utstillingen «Hjemmets teknologi» i Wessels gate 15.
