Gjenstandsmaterialet fra fregatten «Lossen»

SVEIN MOLAUG

Utgravningen av fregatten «Lossen» betegner et gjennombrudd for marinarkeologien i Norge.

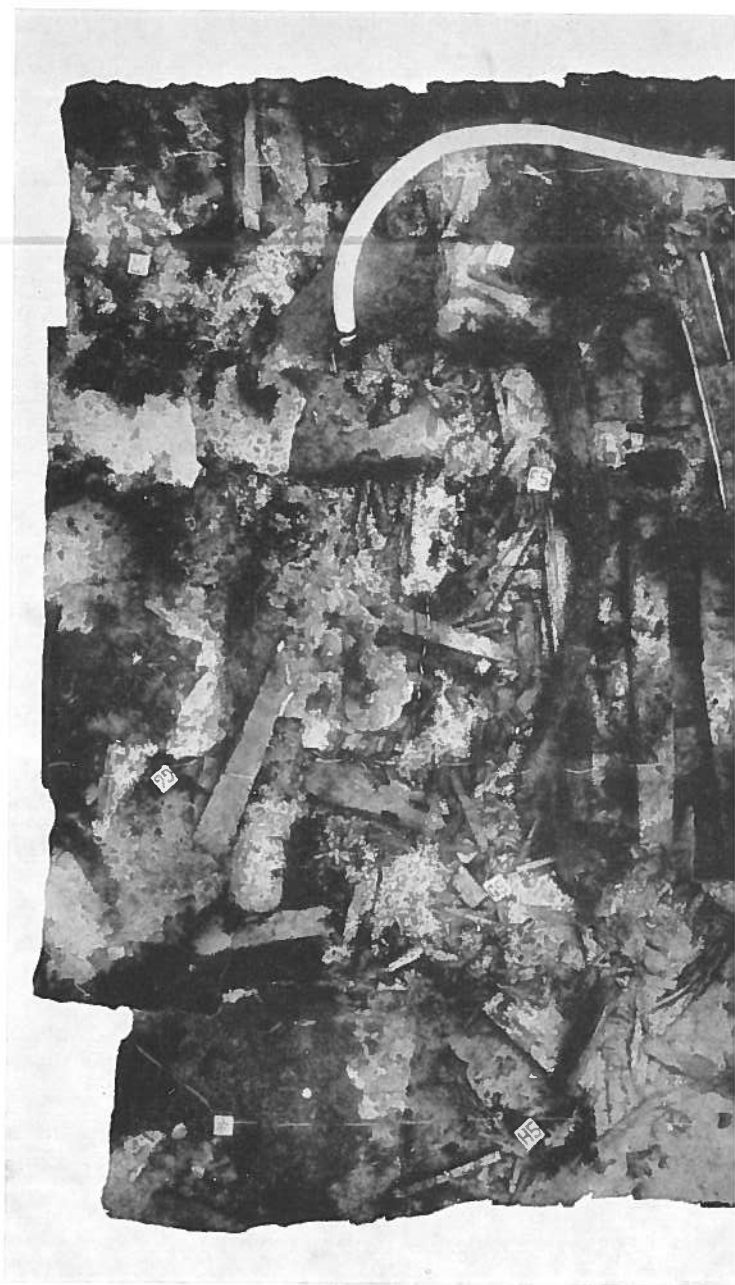
Fotomosaikk fra akterskipet. Man ser de to slamsugerne.

Photo mosaic from the aft part. The two air-lifts can be seen clearly.

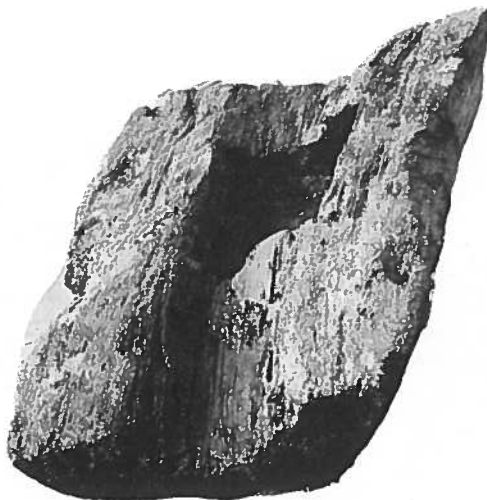
Kjølsvin, antagelig for mesanmasten.

Keelson, probably for the mizzen mast.

Mesanmasten har antagelig stått langt akterut der spantene har dannet en skarp vinkel mot bunden. Det er et eiendommelig kjølsvin laget av svær eikekubbe, 95 cm lang, 68 cm bred og 26 cm tykk. Sidene er skåret til slik at kjølsvinet har ligget fastklemt mellom spantene. For ytterligere å holde kjølsvinet på plass har det gått 4 tynne jernbolter (diam. 1,3 cm) på hver side av maste-fisken og ned i spantene. Mastehullet er firkantet, 30×25 cm og 12 cm dypt. Det lå ingen mynt i mastehullet.

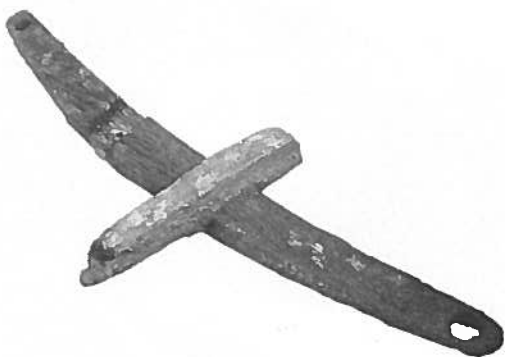
Saling (?). Tegning fra Röding.

Cross tree (?)

En trekonstruksjon av eik kan ha vært en del av en saling. Den består av et 93 cm langt buet tre med kvadratisk tverrsnitt, B 36 cm, H 6 cm. Dette har hvilt på to tverrgående trær som har vært felt inn i undersiden og spikret fast. I hver av endene er et rundt hull, diam. 3 cm. Dersom det er salingshorn, har bardunene gått gjennom hullene. Det er høyst usikkert at det er en saling, for dimensjonene er i minste laget.

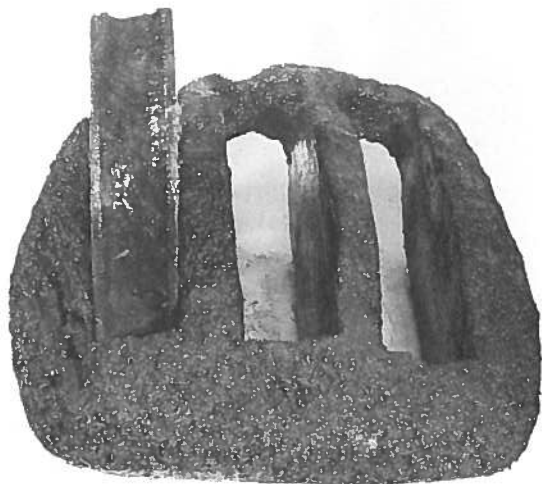
Treskivet blokk.

Treble block.

Det har vært en uendelighet av blokker til bruk for den løpende riggen. Når et tau går gjennom to blokker, kaller vi det en talje, og er det brukt flere blokker for tauet, kalles det et takkel. Hensikten med å bruke taljer og takkel er å gjøre det lettere å løfte tunge ting, f. eks. rær, eller gi større kraft til å anhale skjøter, braser o. a. etter den kjente setningen om kraft ganger vei. Det har temmelig sikkert vært blokker med mer enn en skive i ombord, men bortsett fra et toskivet og et treskivet skivegatt, er de andre funnene bare enskivede. Dimensjonene synes å ha variert meget. Den største blokken er 30,5 cm lang og 22,8 cm bred og 9,5 cm tykk. Skiven i denne blokken har en diameter på

19,3 cm, og den er 3 cm tykk. Sporet for stropningen er 4 cm bredt, så det har vært ganske solide dimensjoner på tauverket. Aksens tykkelse er 3,5 cm. Det har dog vært større blokker. En del av et hus har vært omtrent 37 cm langt. En av de løse aksene er 25,2 cm lang. Det er mulig at den kan skrive seg fra en toskivet blokk.

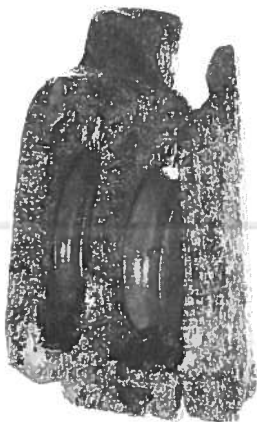
Skivegatt. Tegningen fra Rödning.

Sheave holes.

Skivegatt brukes i mastene, i kranbjelken og enkelte andre steder. De har bare skiver som er satt inn i en større konstruksjon og har derfor ikke eget hus. Nå ble det funnet to blokker som ligner sterkt på skivegatt, men skivene stod i et hus som ikke ligner vanlige blokkhus. Det ene hadde 2 skiver. Huset var firkantet, men det var tydelig at det hadde stått fast i en større konstruksjon. Skivenes diameter er 15,5 cm og tykkelsen 3,9 cm. Det skulle svare til tauverk på 5 tommer eller 14 cm i omkrets. Det er store dimensjoner, og kan f. eks. være for et fall eller en bras.

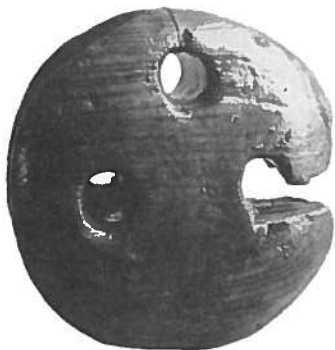
Jomfru.

Deadeye.

Skiveblokken kom i bruk ved overgangen mellom middelalder og nyere tid. Før den tid bruktes blokker med hull i, tilsvarende det vi i dag kaller jomfruer. En vanlig jomfru er sirkelrund og hvelvet på sidene. Langs kanten er spor for stropping. Normalt er det 3 hull i en jomfru. Jomfruer bruktes i den sene seilskutetiden, så å si bare til å stramme vantene med. Den ene jomfruen som ble tatt opp, hadde en diameter på 26 cm og var 15,5 cm tykk. Den hadde rester av stroppingen i behold. Sporet for stroppen er 5 cm. Hvert av de 3 hullene har en diam. på 3,7 cm. Det satt tauverk av taljerep igjen i hullene. De var av Z-slått treslått tau med en omkrets på 8,5 cm, d.v.s. 3½". Diameteren er 2,7 cm. Dette tauverket høver godt for taljerep, som bruktes til å stramme vantene med. En lignende jomfru ble tatt opp ved Misingene, og den stammer antagelig fra orlogsskipet «Slesvig» som forliste 1711. De to andre jomfruene er betraktelig mindre. Diameteren er ca. 17 cm, og hullet

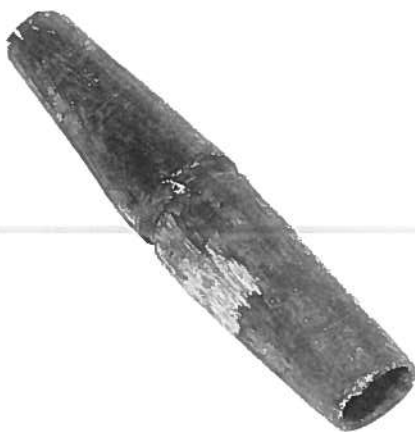
Knøvel med gjennomgående hull.

Wooden roller with hole.

Den største av dem er hul, lengde 31 cm, diam. 6,3 og diam. av hullet 4 cm. Den har antagelig vært tredd på et tau. Sporet om midten har slitemerker og har vært for en line. Tre andre knøvler har begge vært ca. 10 cm lange, diam. vel 2 cm, og de har intet gjennomgående hull. De har muligens vært som håndtak til å bære ting med. Tauet som holdt tingen, har vært lagt over sporet i knøvelen.

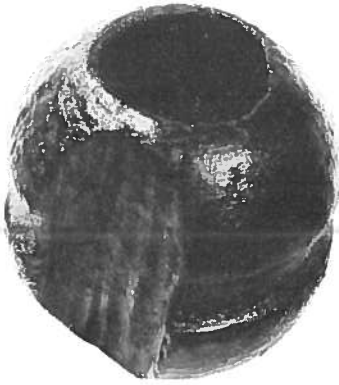
Klodre.
Truck.

På eldre bilder av fartøyer og på kirkeskip ser man at meget av den øvre løpende rigg ble ført over til vantene og ført ned langs disse i treklodrer. Typisk for klodrene til dette formål er at det går en renne langs ene kanten for at klodren skal ligge godt an mot vantet. Klodren har oftest tilnærmet kuleform, men kan også nærme seg sylindrerformen. Det er spor rundt den for at surringen ikke skal gli. Lengden varierer fra 6,5 til 8,5 cm og diameteren fra 6,5 til 9,5 cm. Hullet for det gjennomgående tauet varierer fra 3,4 til 4,8 cm.

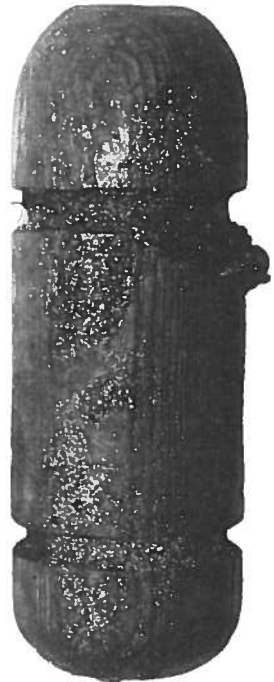
Rakkekule (?)

Tegning av rakke fra Rödning.

Parrel truck (?)

For å holde rærne inntil masten bruktes rakker. Ræen skal heises og fires, derfor må rakken gli lett på masten, så den ikke kommer i bend. Kulerakkene har vært vanlige. Det ble funnet et par sylindrerformede tregjenstander som kan minne om rakkekuler, men dimensjonene er så små at de i tilfelle må være fra øverste og minste ræen. Diam. var 5 cm og hullene varierte fra 1,3 til 1,6 cm.

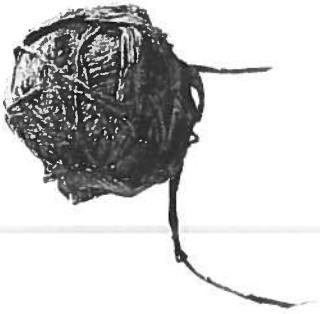
Nøste av seilgarn.
Ball of twine.

Merling og sjømannsgarn er betegnelsen på de smekreste taudimensjonene. Merlingen er noe fastere tvunnet enn sjømannsgarnet og gjerne utjæret. Et lite rundt nøste av merling er bevart. Et nøste av merling er laget slik at enden er surret rundt en bunt. På den måten var det lett å holde tauet i hånden, det gikk ikke i vase, og de halte ut de lengder det var bruk for innefra. Sjømannsgarn kunne også brukes til å takle en ende med

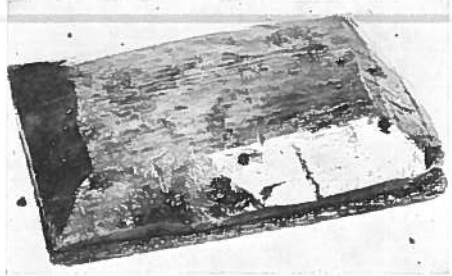
Pressplanker, ukjent bruk.

Press planks, for unknown purpose.

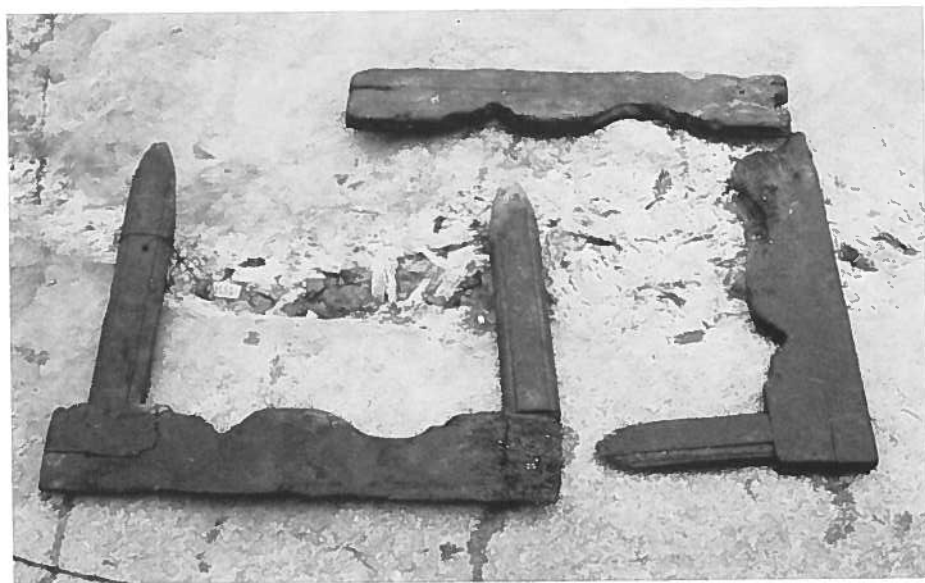
Seng (?) deler av.

Fragments of a bed (?)
