## OLA HANSSONS ROSEMALING HENTET UT AV MØRKET

Niels Gerhard Johansen

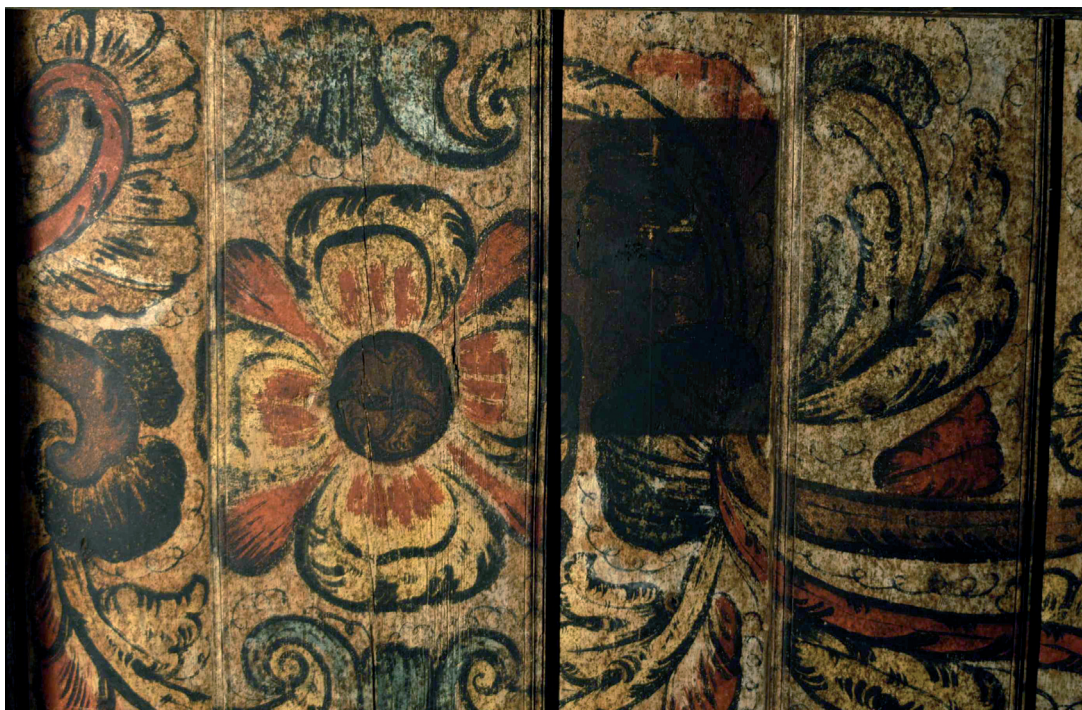
“Den sorte firkant” - et område av taket som ikke ble rensset og som viser hvor vanskelig det var å se rosemalingen før prosjektet ble satt i gang.  
Foto:  
Niels Gerhard Johansen.
